## СТРУКТУРНО-МЕХАНИЧЕН АНАЛИЗ НА РАЗРУШАВАНЕ В ПЛАЗМЕНО ЗАВАРЕНИ СЪЕДИНЕНИЯ ОТ СТОМАНА S235JRE-N

## STRUCTURAL AND MECHANICAL ANALYSIS OF FRACTURE IN PLASMA-WELDED JOINTS OF S235JRE-N STEEL

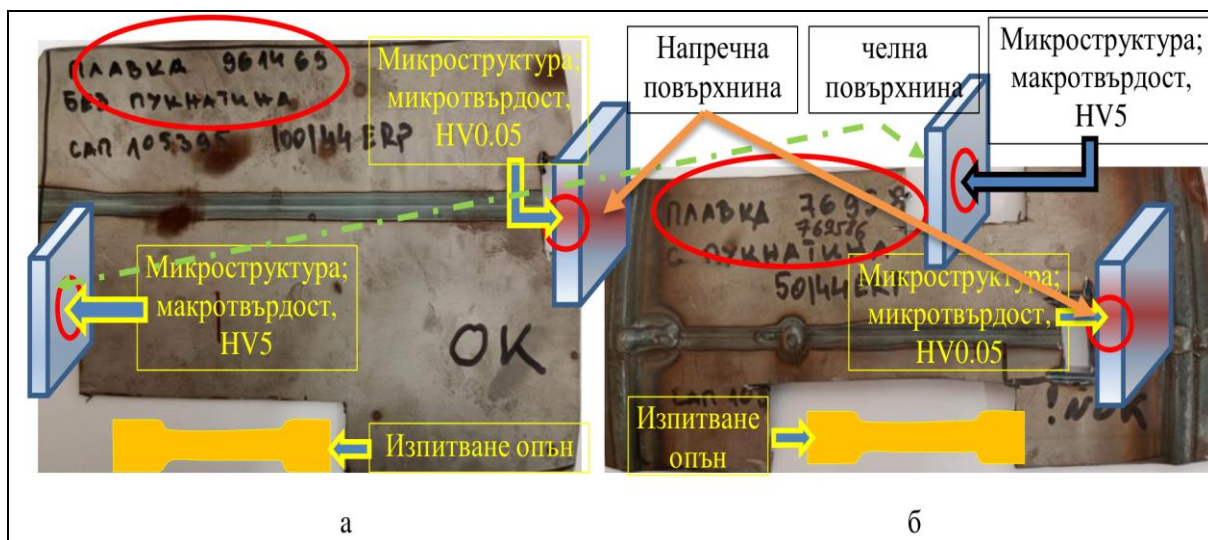
Обект на изследването е челно заварено съединение между два листови детайла от конструкционна стомана S235JRE-N с дебелина 2 mm. Детайлите са съединени чрез плазмено заваряване без добавъчен материал. Заваряването е извършено с постоянен ток и права полярност при заваръчен ток 60 A, скорост 350 mm/min и напрежение на дъгата приблизително 19–23 V. Като плазмообразуващ и защитен газ е използван аргон, съответно с дебит 0,9 l/min. Разстоянието между дюзата и повърхността на детайлите е 1,5–2,0 mm, а диаметърът на отвора на плазмената дюза е 1,2–1,5 mm. Проба 1 е от плавка 961469 и не показва видимо напукване на шева; проба 2 е от плавка 769586 и съдържа развита пукнатина в метала на шева. Позициите за металографските шлифове, измерванията на твърдост и опънните образци са означени върху оригиналните обекти на фигура 1.

**Фигура 1. Изследвани плазмено заварени обекти и позиции: а) проба 1 без видима пукнатина; б) проба 2 с пукнатина в метала на шева**

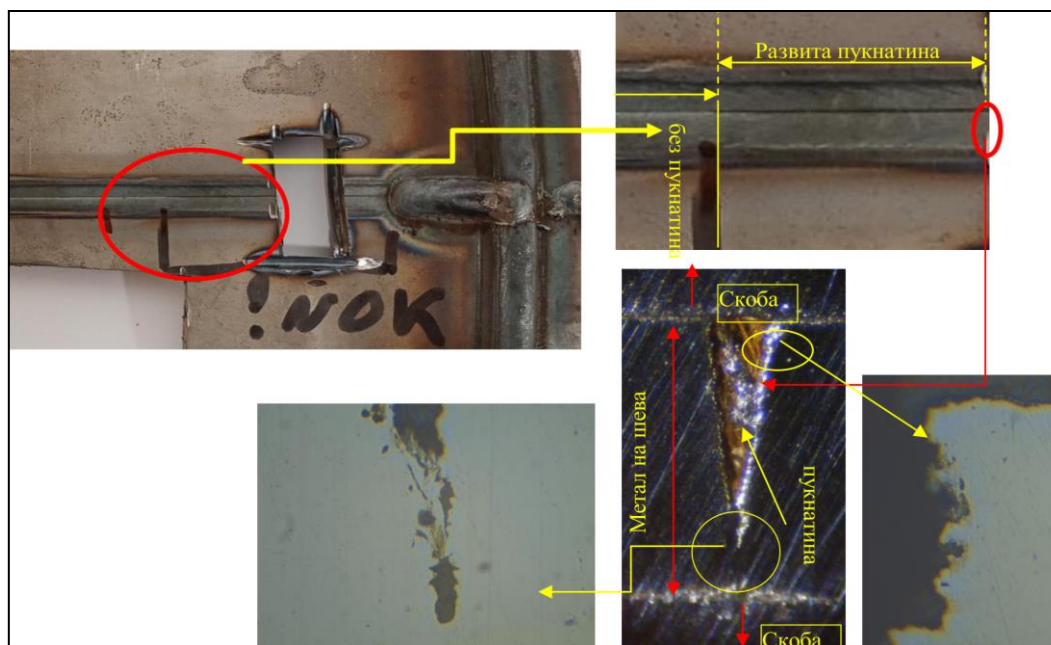
Макроизображенията на проба 2 показват развита надлъжна пукнатина в метала на шева и локални участъци с дефицит на метал в близост до края на основната пукнатина. Наблюдава се затруднено сплавяване в контактната зона между съединяваните ръбове. Пространствената връзка между основната пукнатина, вторичните дефекти и геометрията на шева е показана на фигура 2.

**Фигура 2. Макроструктура на дефектната зона в проба 2 с означени развита пукнатина, локални несъвършенства и участъци от метала на шева**

Морфологията е съвместима с локално непълно сплавяване и с отваряне на пукнатина под действие на термично-натискови напрежения. Макроанализът обаче не позволява еднозначно разграничаване между пукнатина, възникнала по време на кристализацията, и последващо разпространение през предварително отслабена контактна област. Поради това заключението се основава на съвкупността от макро- и микроструктурни наблюдения.

Съвкупността от наблюденията очертава многофакторен механизъм на повредата. Първият фактор е локалното несплавяване в контактната зона на проба 2. Тя намалява ефективното сечение, създава остър геометричен концентратор и превръща термично-натисковите напрежения при охлаждане в локална движеща сила за отваряне на дефекта. Формата на макроскопичната пукнатина и вторичните участъци с дефицит на метал подкрепят тази оценка, но не позволяват да се определи точният момент на зародишообразуване.

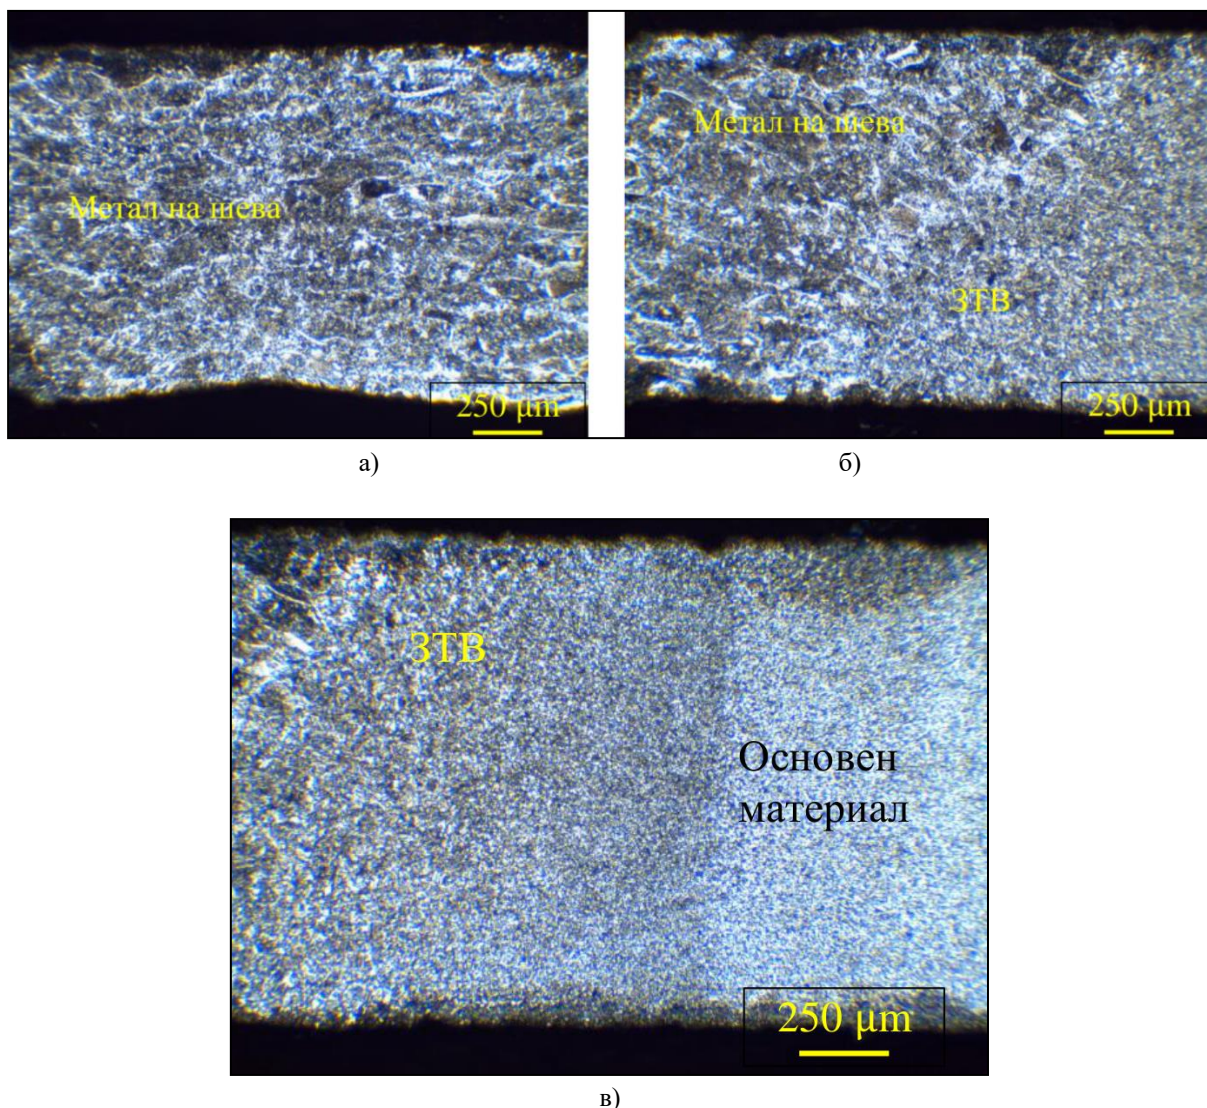
При проба 1 преходите метал на шева–ЗТВ и ЗТВ–основен материал са непрекъснати и не показват макроскопично отворени пукнатини. При  $\times 50$  се наблюдава сравнително равномерен структурен градиент и издребняване към основния материал. Означените области и мащабните линии са представени без промяна на фигура 3.

**Фигура 3. Микроструктура на проба 1 при увеличение  $\times 50$ : а) метал на заваръчния шев; б) преход между метала на заваръчния шев и зоната на термично влияние (ЗТВ); в) преход между ЗТВ и основния метал**

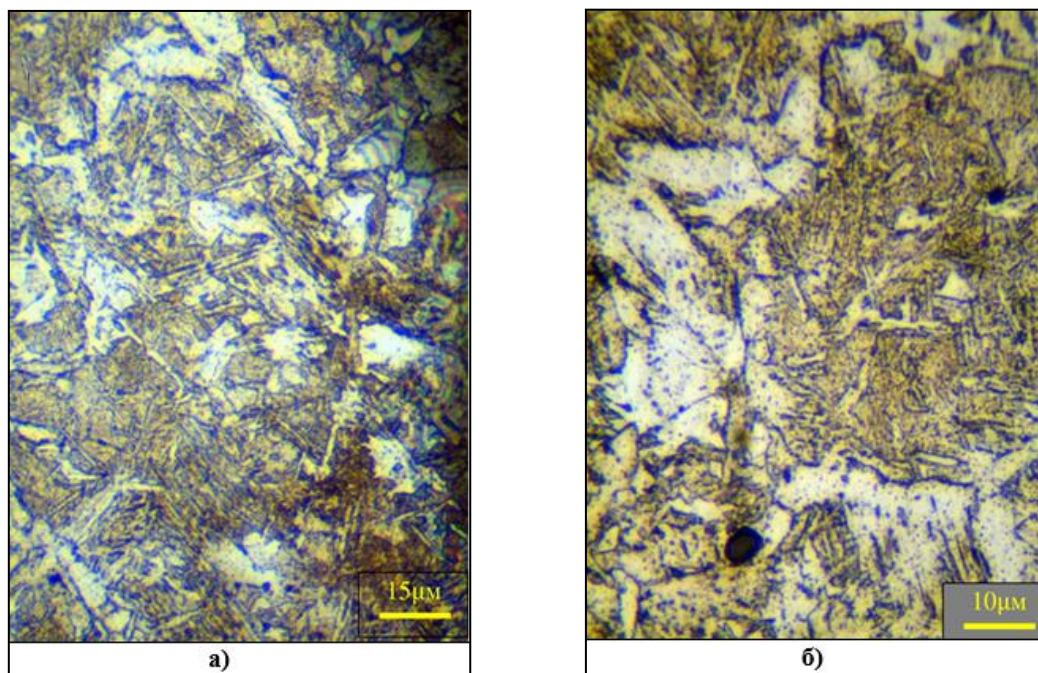
В метала на шева при  $\times 500$  и  $\times 800$  се установява структурна еднородност в рамките на наблюдаваните полета, без ясно изразени гранични прекъсвания (фигура 4). Структурата отразява бързото топлоотвеждане и локалната кристализация, характерни за концентриран топлинен източник. Наличните оптични изображения не са достатъчни за количествено определяне на фазовите дялове, поради което оценката остава морфологична.

**Фигура 4. Микроструктура на метала на шева в проба 1: а)  $\times 500$ ; б)  $\times 800$**

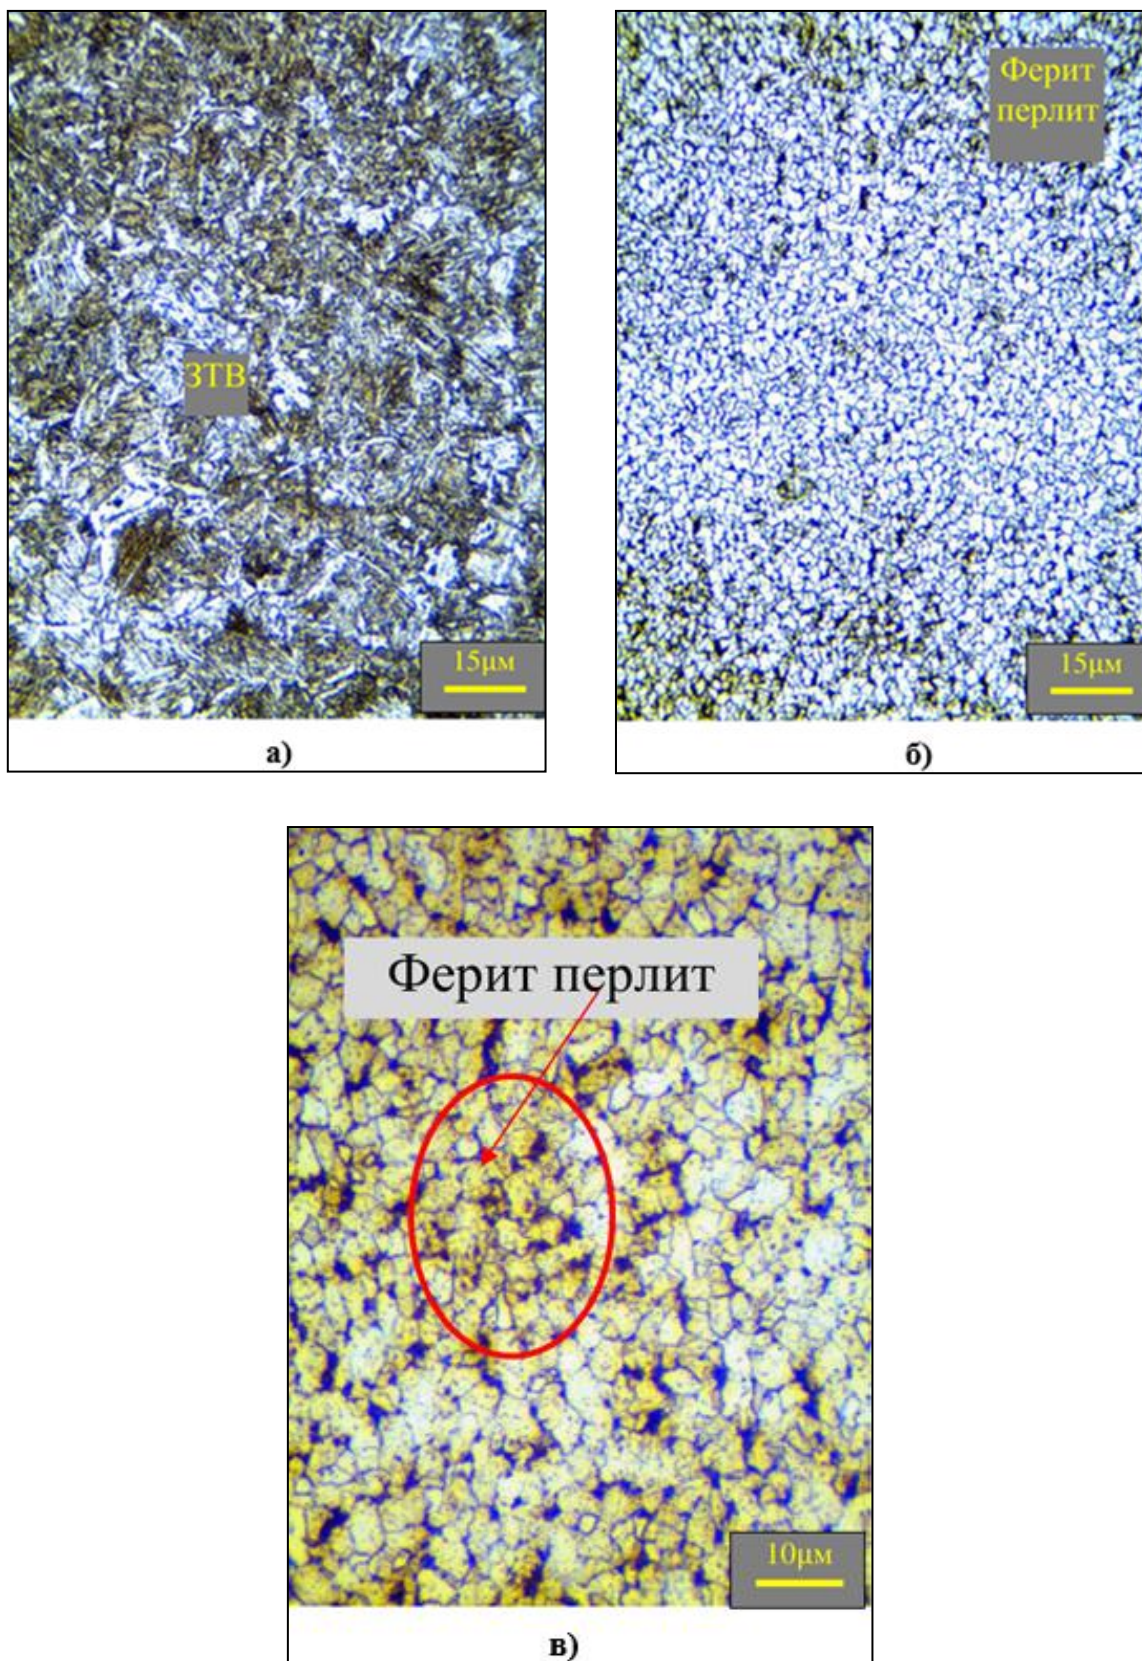
ЗТВ на проба 1 съдържа фино структурирани области, а основният материал е означен като ферито-перлитен (фигура 5). Морфологията е съвместима с нормализирано или нормализиращо валцувано състояние, но точният режим на доставка не може да бъде доказан само чрез оптична металография. Важно е, че не се наблюдава непрекъсната гранична мрежа от вторична фаза, аналогична на означената при проба 2. Отсъствието на непрекъснати гранични слоеве показва сравнително благоприятно локално структурно състояние, което ограничава формирането на предпочитани пътища за разпространение на пукнатини. Фината морфология в ЗТВ предполага повишена плътност на бариерите пред движението на дислокациите и потенциално по-добро съчетание между якост и жилавост. Същевременно установените структурни особености трябва да бъдат проследени по цялата широчина на ЗТВ, тъй като температурният градиент може да предизвика локални изменения в размера на зърната и дисперсността на перлита. Количествената оценка изисква определяне на средния размер на зърната, фазовите дялове и морфометричните характеристики на вторичните структурни съставки. Фазовата идентификация следва да бъде потвърдена чрез сканираща електронна микроскопия и при необходимост рентгенова дифракция. Съпоставянето на микроструктурните данни с профили на микротвърдостта би позволило да се установи връзката между локалния термичен цикъл, структурното състояние и механичния отговор на съединението.

**Фигура 5. Микроструктура на проба 1: а) ЗТВ, ×500; б) основен материал, ×500; в) ферито-перлитен основен материал, ×800**

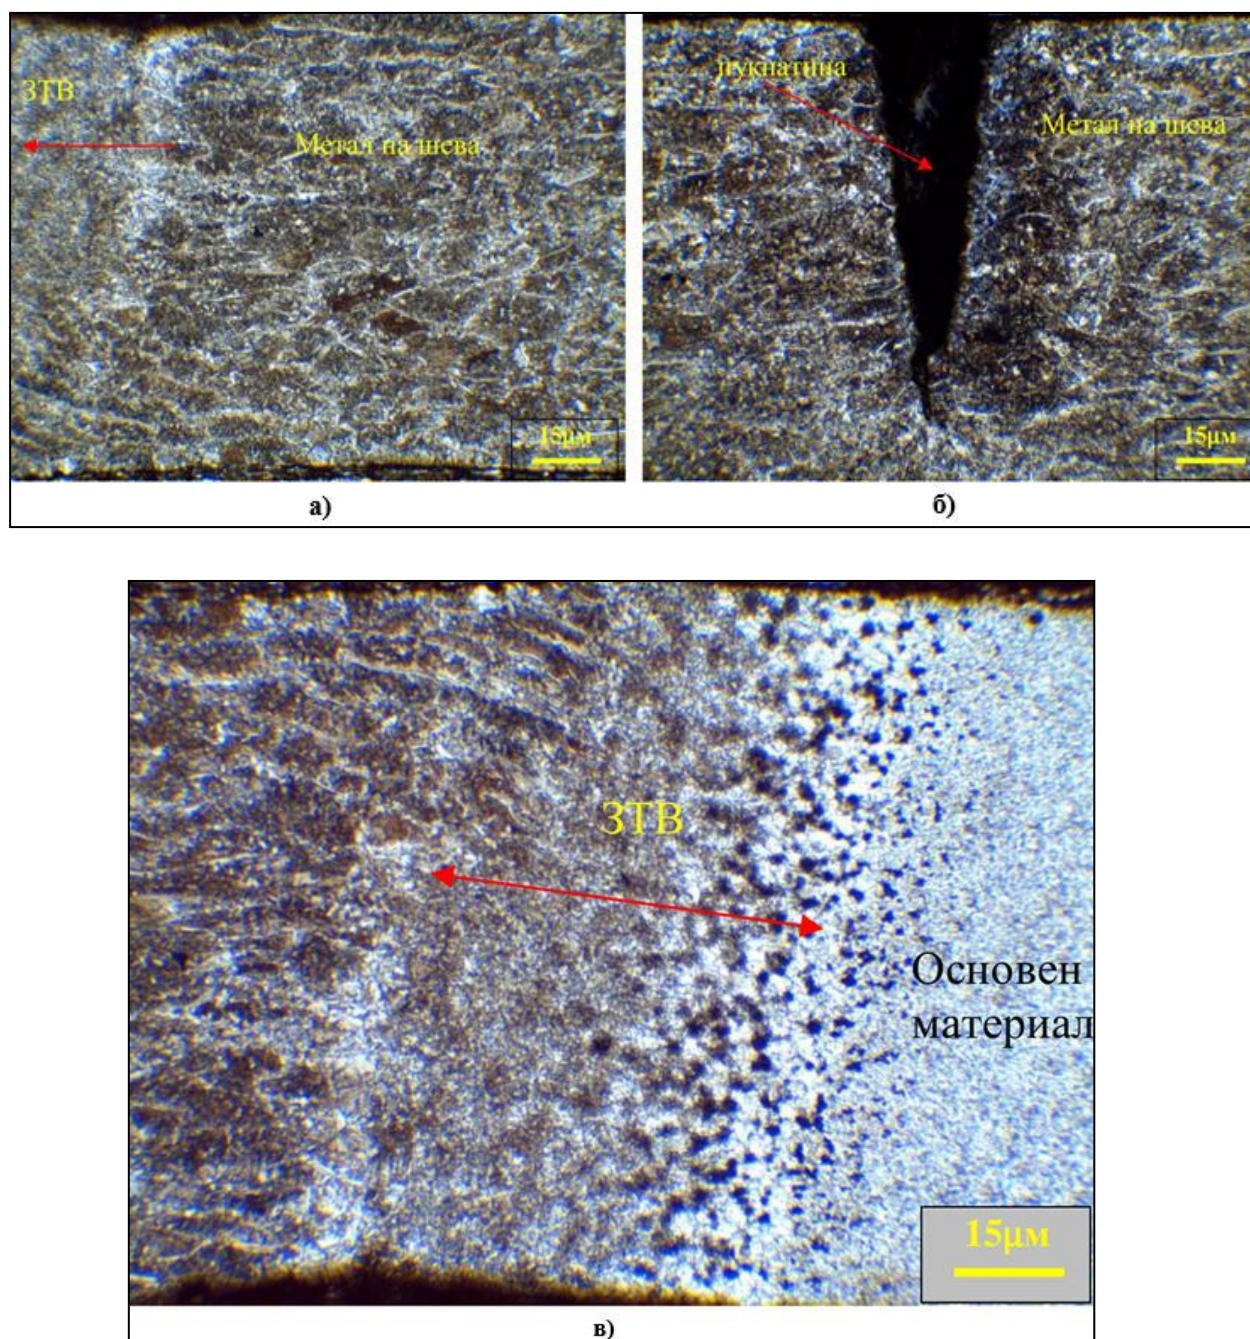
При проба 2 още при  $\times 100$  се установява ясно прекъсване в метала на шева и нехомогенен преход към ЗТВ. Пукнатината е локализирана в контактната област, а в съседство се наблюдава силно изменена морфология. Преходът към основния материал е по-рязък и структурно по-неравномерен спрямо проба 1 (фигура 6).

Фигура 6. Микроструктурни области в проба 2 при  $\times 100$ : а) метал на шева–ЗТВ; б) пукнатина в метала на шева; в) ЗТВ–основен материал

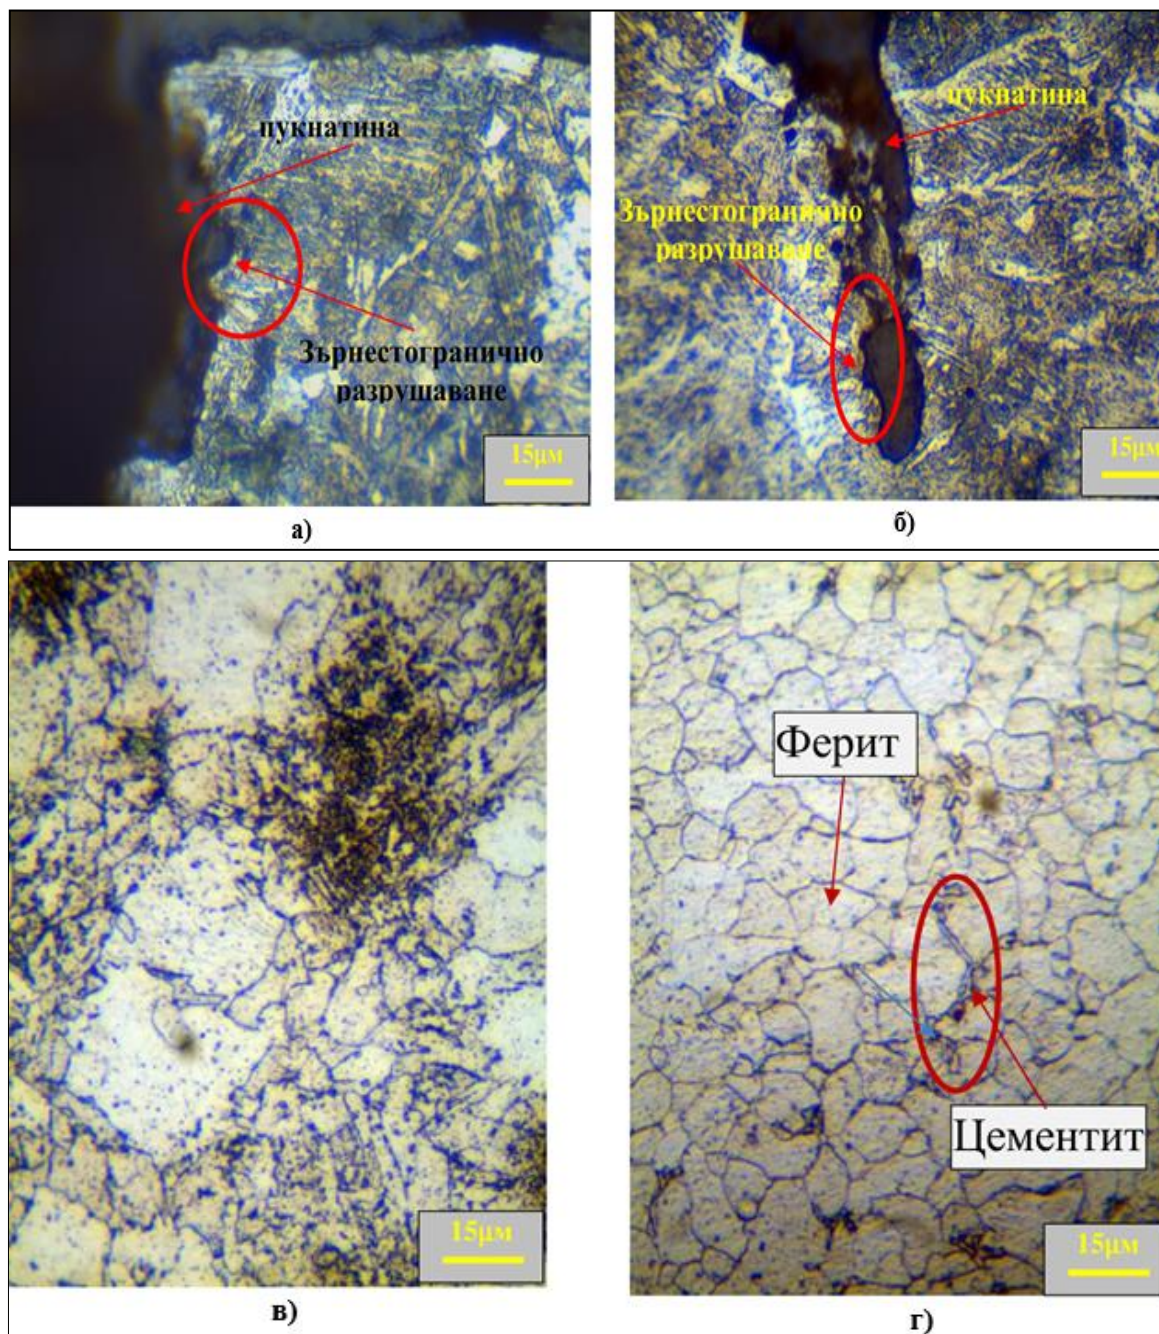
При  $\times 500$  стените на дефекта следват предимно границите между структурните области, което е означено върху изображенията като зърнестогранично разрушаване. В ЗТВ при  $\times 800$  се наблюдава изразена нехомогенност, а в основния материал са маркирани ферит и цементитни участъци по границите на зърната (фигура 7). Тази морфология намалява ефективната непрекъснатост на феритната матрица и може да повиши чувствителността към гранично зародишообразуване на пукнатини, особено при наличие на остатъчни опънни напрежения.

Фигура 7. Микроструктура на проба 2: а, б) пукнатина с междукристална морфология,  $\times 500$ ; в) ЗТВ,  $\times 800$ ; г) основен материал с означени ферит и цементит,  $\times 800$

Вторият фактор е различната изходна микроструктура на проба 2. Видимо по-едрите зърна намаляват общата площ на границите, способни да отклоняват развиваща се пукнатина, и обикновено понижават съпротивлението срещу крехко разпространение. Означените цементитни области по границите могат допълнително да внесат механична и химична нехомогенност по фазовите граници. Изследванията на Min et al. и Morsdorf et al. показват, че граничният цементит и сегрегацията могат да участват в междукристално разрушаване [8, 9]. Тези резултати обосновават физическата правдоподобност на наблюдавания механизъм, но не представляват пряко доказателство за конкретните проби, тъй като липсват SEM/EDS и анализ на границите.

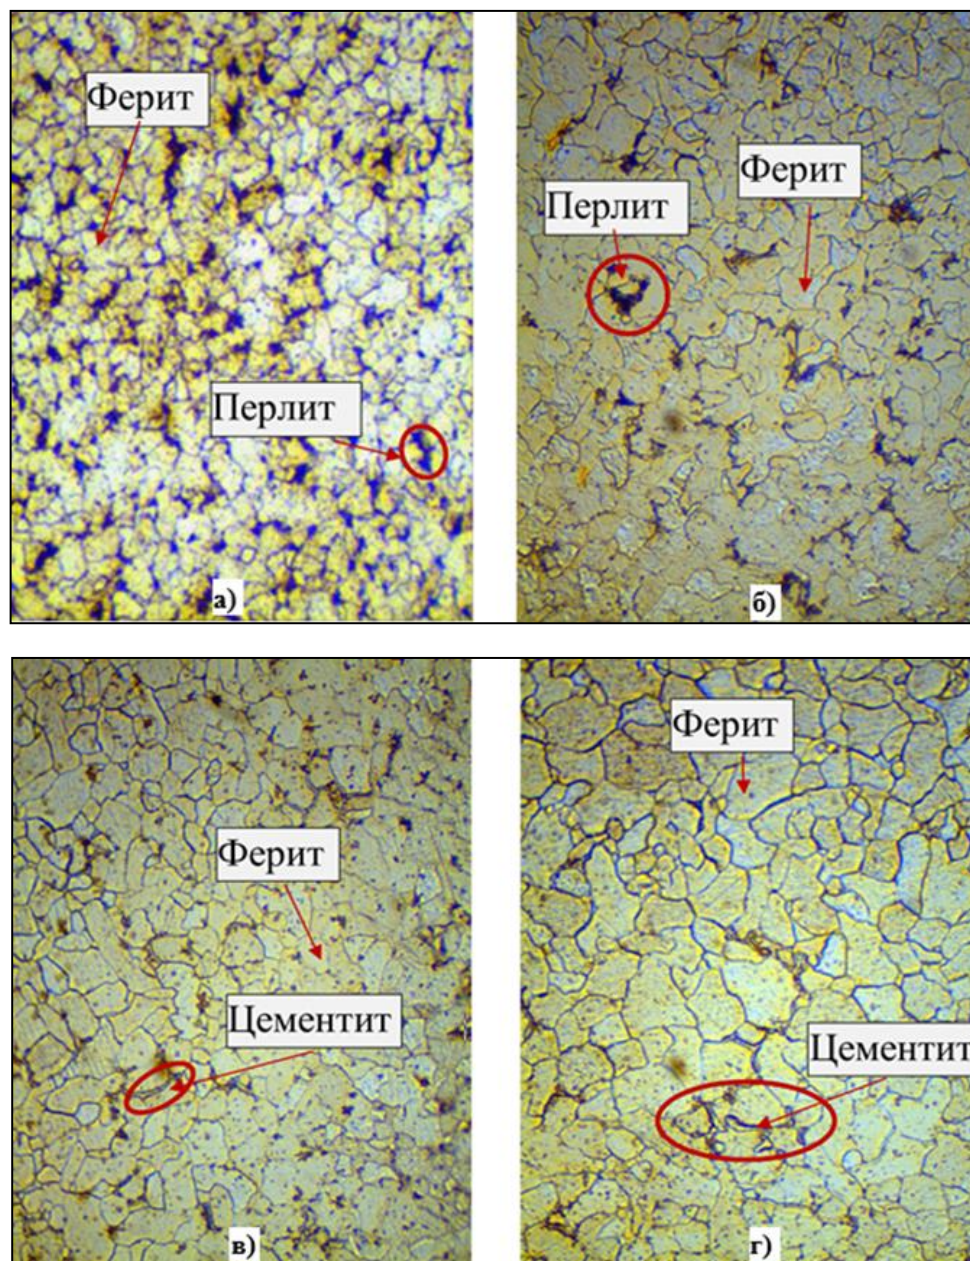
Съпоставката при  $\times 500$  показва отчетлива разлика в морфологията на основните материали. При проба 1 са означени ферит и перлит както в напречно, така и в челно направление. При проба 2 е означена ферито-цементитна морфология с локализирани гранични участъци. Разликата не се свежда само до фазовото означение: зърната на проба 2 са видимо по-едри и разпределението на вторичната фаза е по-нееднородно (фигура 8).

**Фигура 8. Сравнение на основния материал при  $\times 500$ : а, б) проба 1 с ферито-перлитна структура; в, г) проба 2 с означени ферит и цементит**

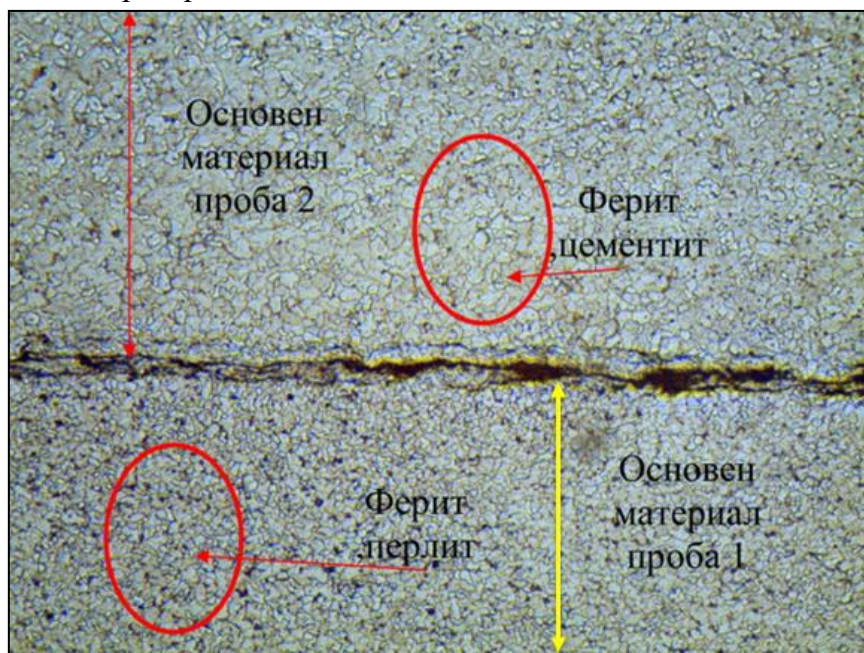
Обзорното изображение при  $\times 100$  потвърждава по-едрозърнестия характер на проба 2 и по-фината ферито-перлитна основа на проба 1 (фигура 9). При еднакъв процес на заваряване подобна разлика в изходната структура може да промени топлоотвеждането, кинетиката на фазовите превръщания и локалната устойчивост към деформация. Без количествен гранулометричен анализ обаче не следва да се задава числена степен на едрозърнестост.

Фигура 9. Сравнителна микроструктура на основния материал на проби 1 и 2 при  $\times 100$  с оригиналните фазови означения

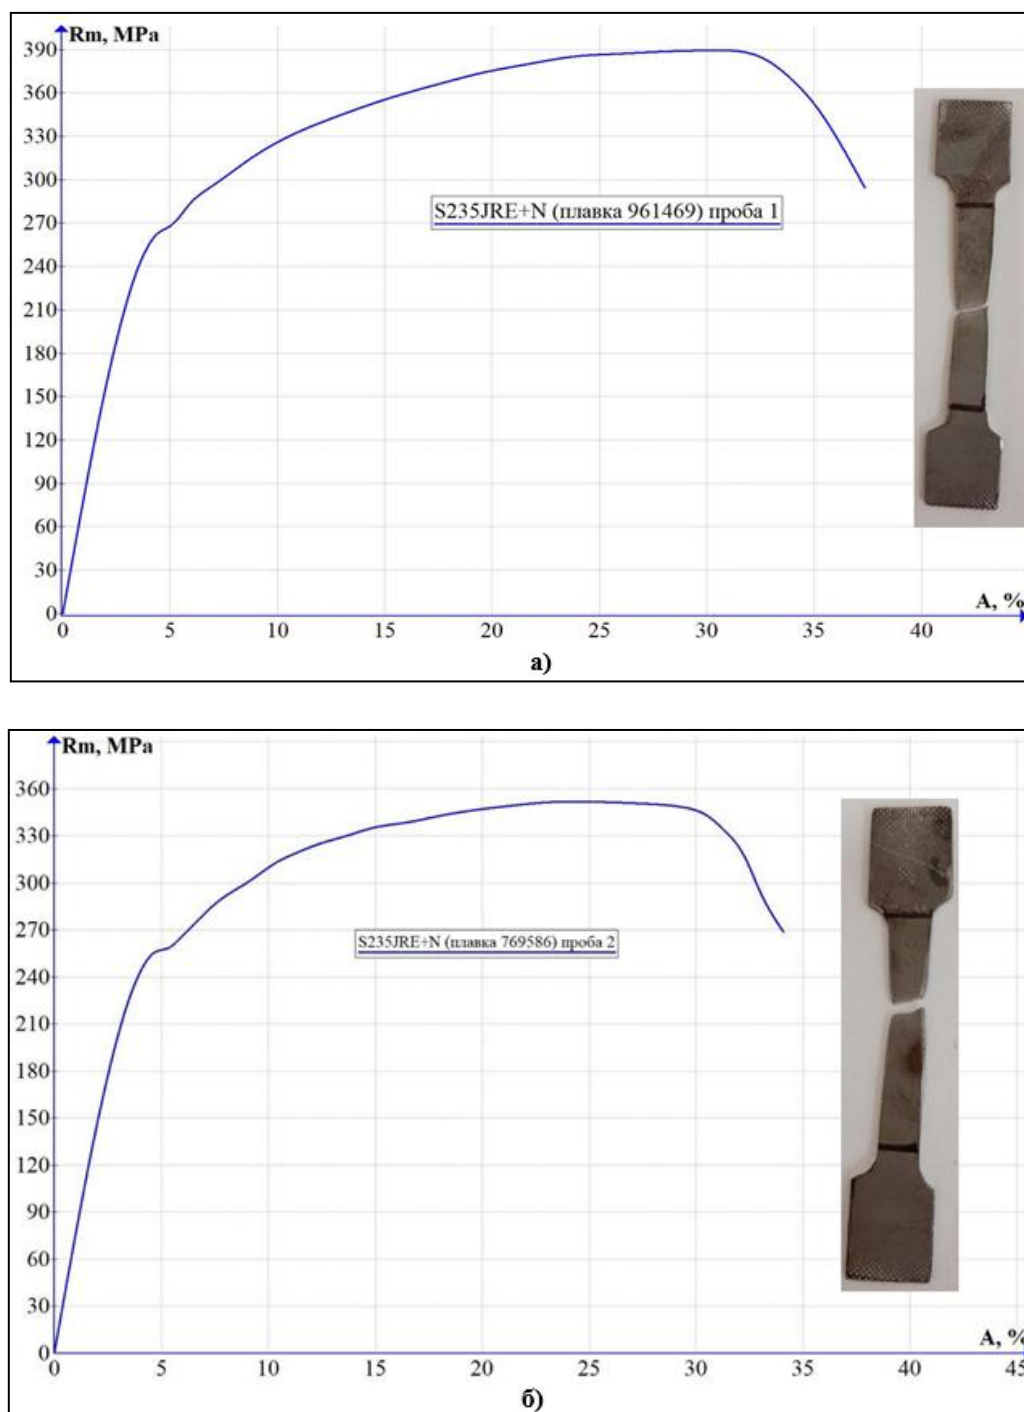
Най-голямото относително понижение при проба 2 е в удължението A (11,76%), следвано от максималната сила и якостта на опън - приблизително 9,6%. Отношението  $R_e/R_m$  се увеличава от 0,673 при проба 1 до 0,727 при проба 2, което показва по-малък интервал между началото на пластичното течение и максималното напрежение. Кривите и разрушените опънни образци са запазени в оригиналния им вид на фигура 10.

**Фигура 10. Оригинални диаграми от изпитването на опън и разрушени образци:  
а) проба 1; б) проба 2**

Опънните резултати подкрепят наличието на по-нисък запас от пластичност при проба 2, но не доказват причината за локалната пукнатина. Изпитани са образци от основния материал, а не напречни образци през целия шев. Следователно статичните стойности  $R_e$ ,  $R_m$ ,  $A$  и  $Z$  не характеризират пряко междуфазната връзка и не могат да заместят изпитване на огъване, ударна жилавост или механика на разрушаването. Допълнително, една стойност за всяка плавка не позволява оценка на повторемостта.

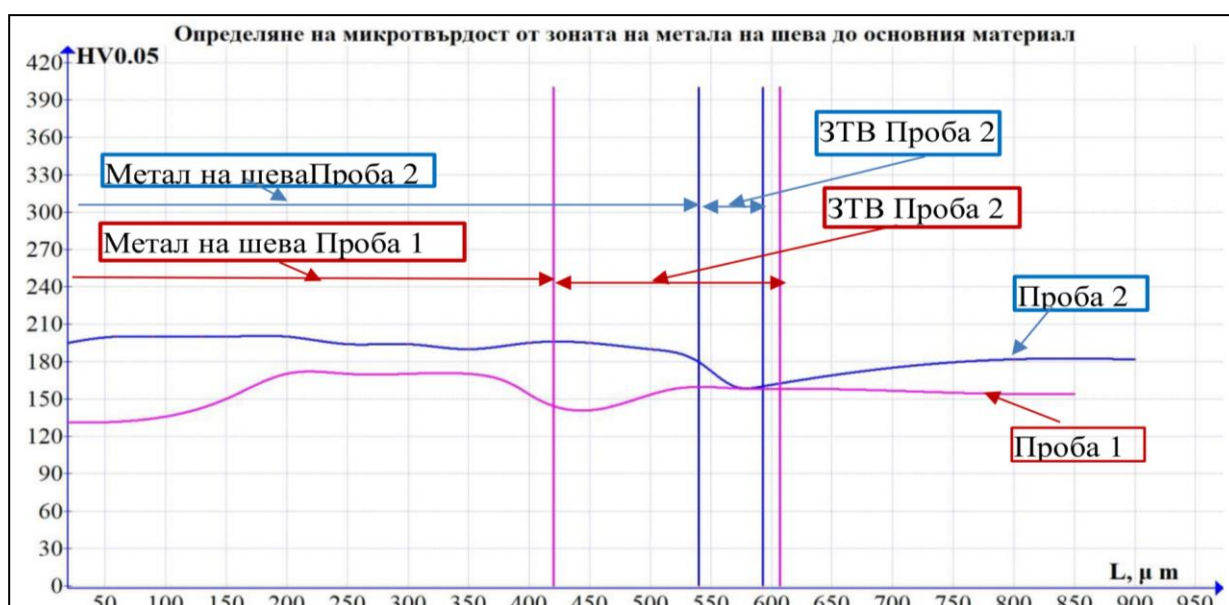
Профилите HV0,05 показват различен локален отклик на двете съединения. В метала на шева на проба 2 кривата е приблизително 195–200 HV0,05, след което в прехода към ЗТВ се наблюдава локален минимум около 160 HV0,05 и последващо стабилизиране на основния материал около 180 HV0,05. При проба 1 профилът започва около 130 HV0,05, достига приблизително 170 HV0,05 и се установява около 155–160 HV0,05 към основния материал. Тези стойности са описателно отчетени от оригиналната графика и не заместват цифров масив от първични измервания.

Фигура 11. Оригинални профили на микротвърдост HV0,05 от метала на шева през ЗТВ към основния материал за проби 1 и 2.

Третият фактор е заваръчният термичен цикъл. Концентрираният плазмен източник създава стръмни температурни градиенти, а измененията на топлинния вход и скоростта на охлаждане влияят върху размера на зърното и микротвърдостта в ЗТВ [4–7]. По-високият HV0,05 профил при проба 2 е индикатор за различен локален структурен отклик, но не може да бъде използван самостоятелно като критерий за качество. Твърдостта оценява съпротивлението срещу локална пластична деформация, докато устойчивостта към пукнатини зависи и от жилавостта, дефектната геометрия, остатъчните напрежения и състоянието на границите на зърната.
